Silnice II/367

Vjezdový ostrůvek

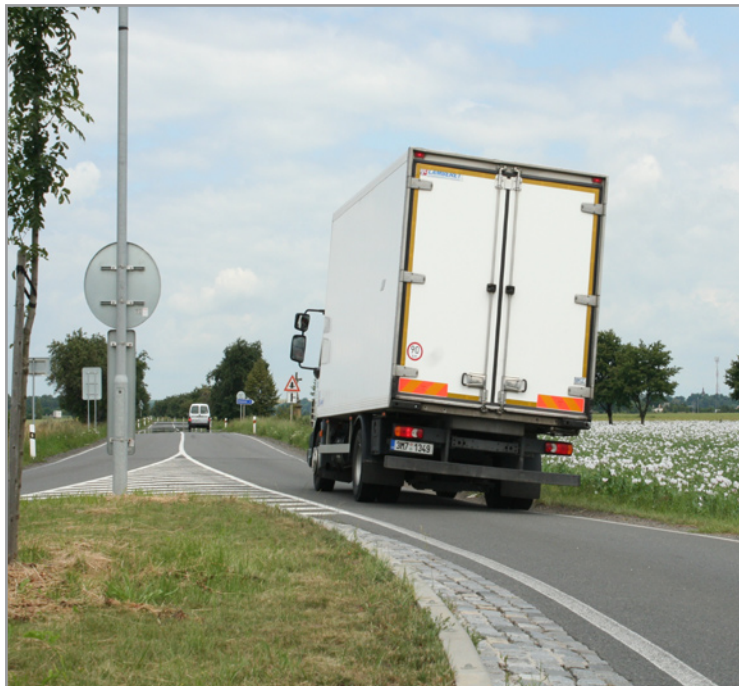
- ostrůvek by mohl být vzhledem k délce dopravního stínu delší
- chybějící zpevněná pravá krajnice včetně případné obruby v obou směrech má za následek občasné sjetí vozidla z vozovky na nezpevněnou krajnici - to je ovšem mnohdy podmíněno vyšší rychlostí jedoucího vozidla
- ostrůvek je sice ozeleněný, ale ke zvýšení vnímání ostrůvku jako bezpečnostního retardéru a také zvýšení jeho estetičnosti a atraktivity místa, jej lze osadit ozdobnými keři, případně stromky

Obrázek 7: Obrázek ukazuje případ projetí nákladního vozu kolem ostrůvku vyšší rychlostí, což má za následek naklonění vozidla

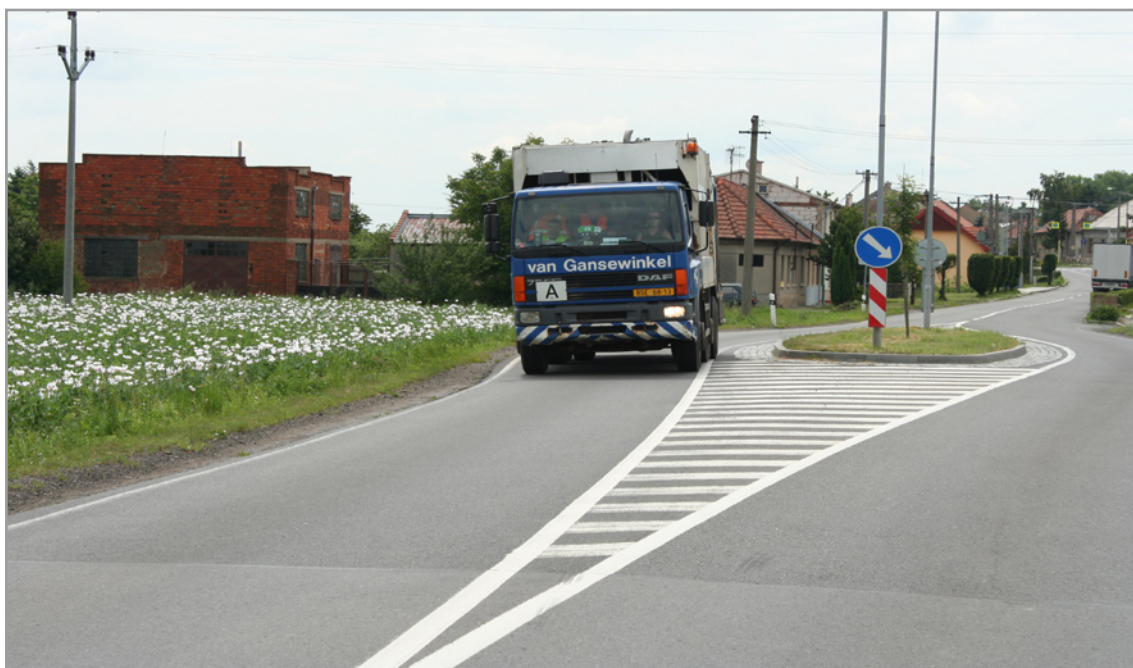
Obrázek 8: Šířku jízdního pruhu v místě ostrůvku dokladuje průjezd nákladního vozidla. Vzhledem k relativně malé šířce jízdního pruhu dochází zejména při vyšších rychlostech ke sjetí vozidla na nezpevněnou krajnici
