Silnice I/43 - ulice Pražská

Přechod pro chodce

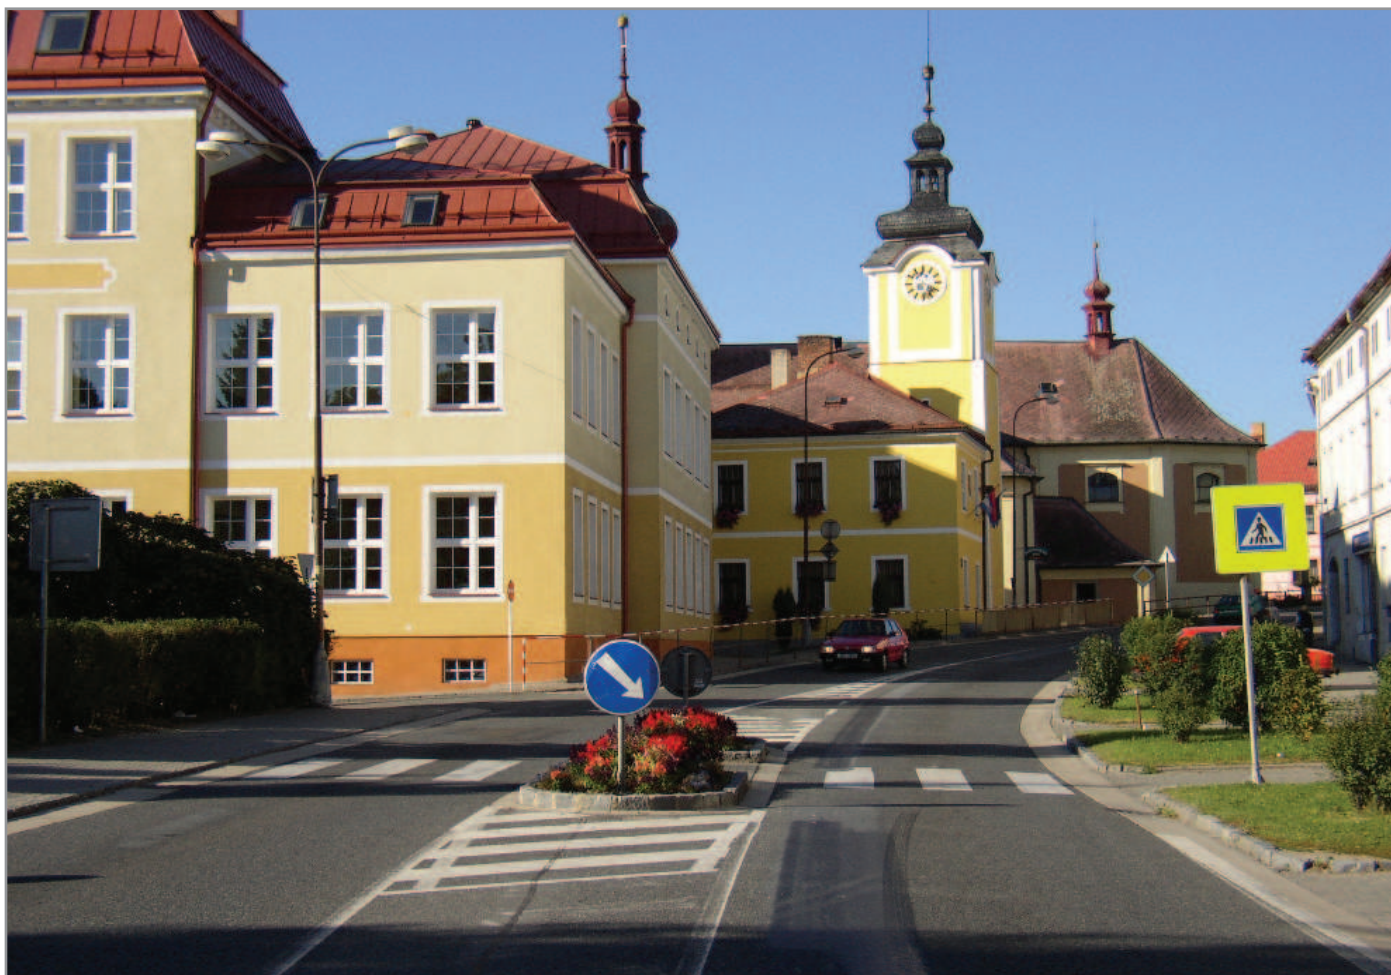
Obrázek 1: Ochranný ostrůvek na přechodu pro chodce z pohledu řidiče ve směru na Svitavy

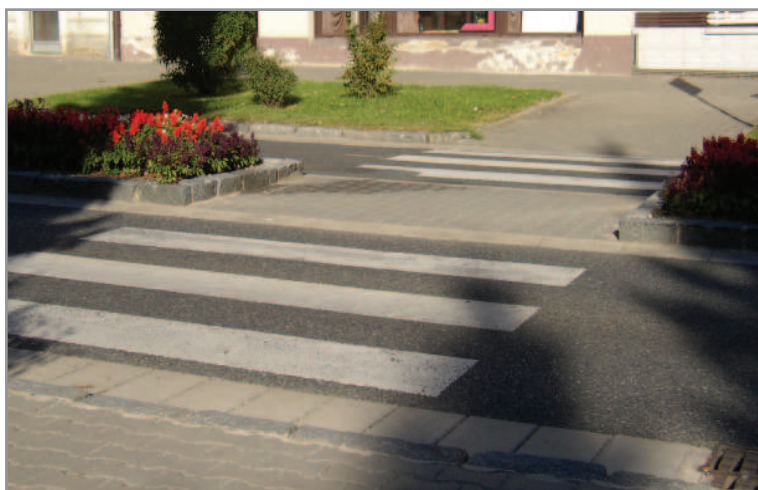
Obrázek 3: Detail snížení obrub, provedení dopravního značení přechodu a ozelenění čel ostrůvku

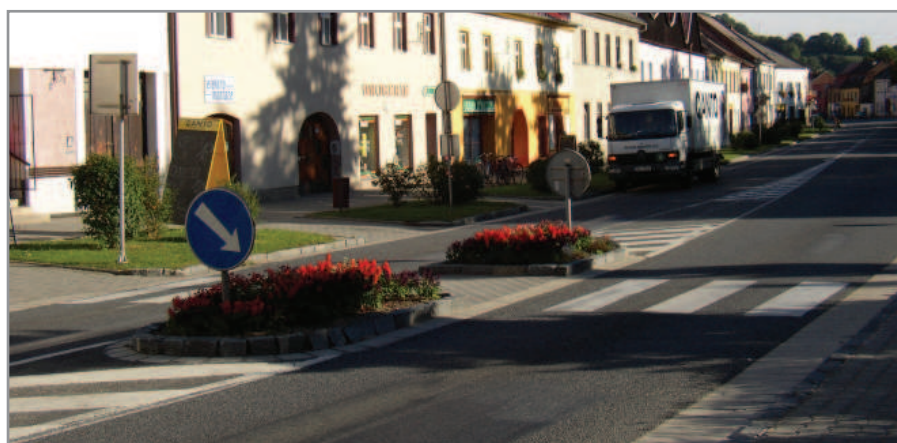
Obrázek 4: Pohled na přechod pro chodce ve směru na Brno: Parkování v blízkosti přechodu (zásobování drobných obchodů) i světelné poměry v určitých denních dobách, mohou vést ke nepřehlednosti místa. Díky uspořádání ulice nejsou chodci motivováni používat přechod pro chodce - vjezdy k domům „nabízí“ místa vstupu do komunikace i mimo přechod.

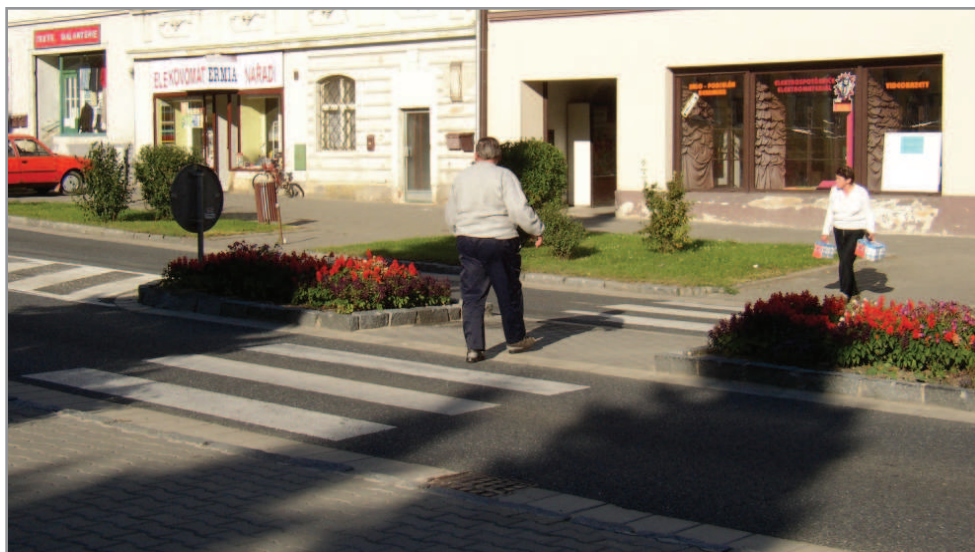
Obrázek 5: Možnost zastavení chodce mezi čely ostrůvku umožňuje přecházení v mezeří mezi vozidly v jednom jízdním směru, šířka ostrůvku je však pro chodce s kolem či kočárkem nedostatečná

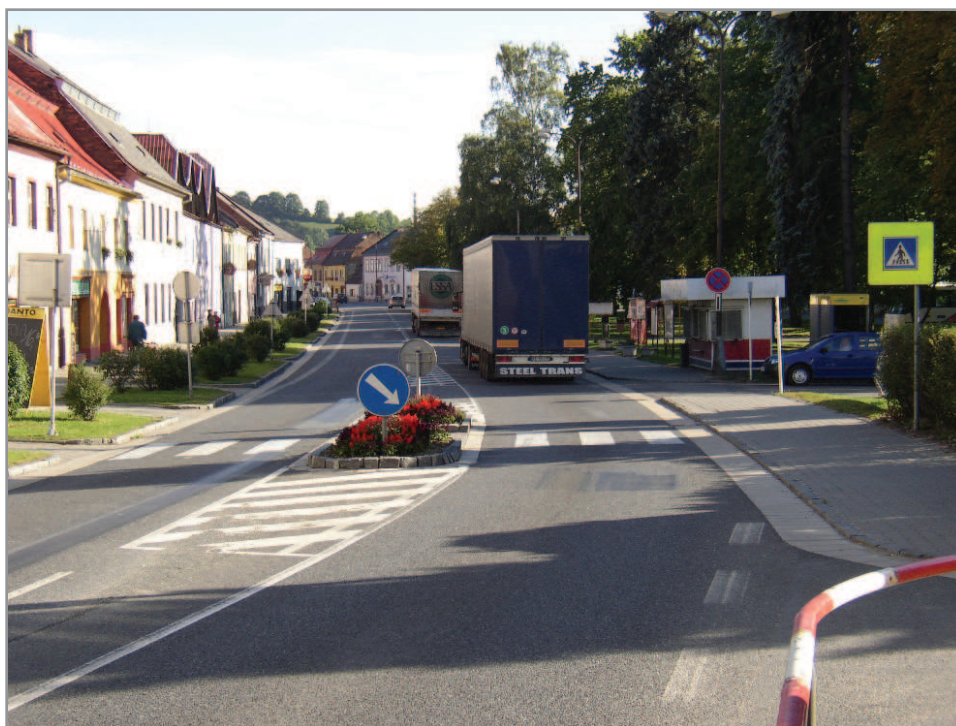
Obrázek 6: Pohled na přechod ve směru na Brno - je zde patrná vzdálenost okolních křižovatek od přechodu - přechod je umístěn mezi dvěma vjezdy z náměstí a tím zde na krátkém úseku komunikace I. třídy dochází k velkému počtu manévrů vozidel
