Makovského náměstí

Zastávky hromadné dopravy

1. Celková situace

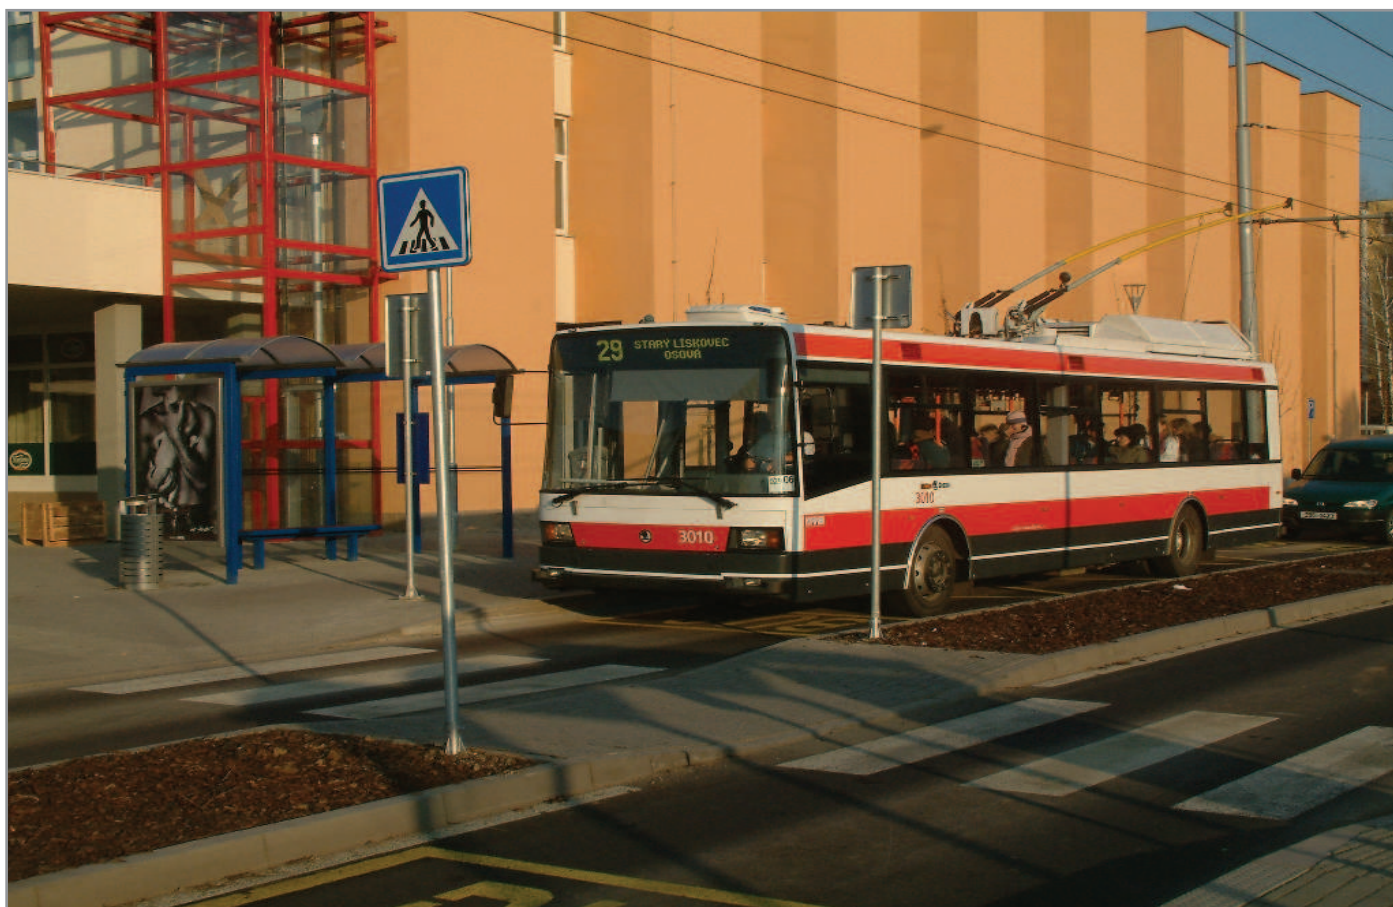
Obrázek 1: Pohled na zátkovou zastávku ve směru od ulice Přívrat na ulici Korejskou.

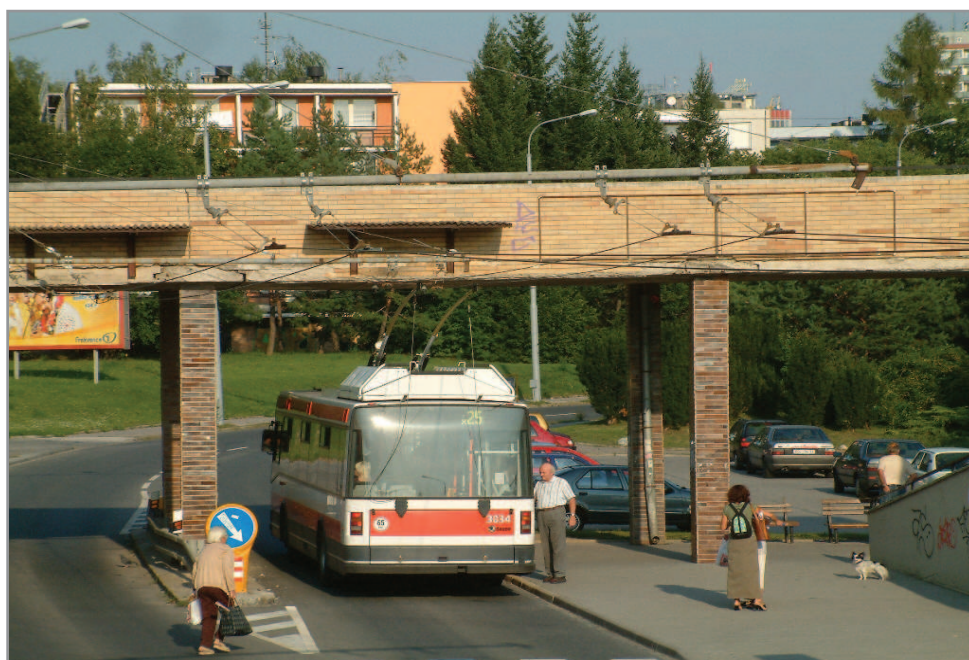
Obrázek 3: Stav PŘED - je zde patrné:

- umístění nadchodu i přechodu
- nerespektování jeho umístění
- šířka jízdního pruhu

Před úpravami zastávek trolejbusu na Makovského náměstí bylo zastavení trolejbusů řešeno vstřícné, na jízdním pruhu, se směrovým dělením, které tvořily pilíře nadchodu. Chodci zde měli dvě možnosti - buď využili nadchod, nebo přechod v místě zastávek (ve směru na centrum za trolejbusem). Ve většině případů bylo voleno úroňové přecházení a nadchod nebyl v poslední době příliš využíván. Cestující spěchající na autobus často nerespektovali umístění přechodu a přebíhali dle potřeb. Současně nebylo možné chodce včas vidět na přechodu v případě, že vycházel zpoza trolejbusu - byl stíněn nejen trolejbusem, ale také podpěrnými sloupy nadchodu.

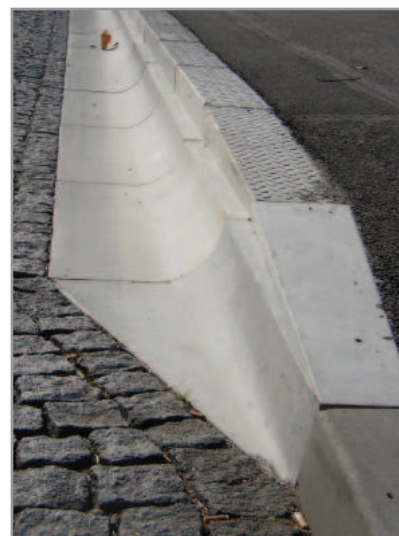
Obrázek 4: Detail kasselského obrubníku, který umožňuje příjezd vozidla MHD blíže k nástupišti

- nájezdové hrany zastávek jsou provedeny tak, aby vozidlo MHD mohlo zajíždět co nejbližší
- šířka jízdního pruhu mezi středním dělicím ostrůvkem a nástupištěm je 3,0 m, což umožňuje průjezd všech typů vozidel, ale současně stimuluje k respektování rychlostních limitů
- délka čel ostrůvků (ozeleněná část je 18,0 m, dlážděná část měří 2,4 m) je dostatečná pro provedení zátkové zastávky tak, aby nebylo vozidlo MHD neukázněnými řidiči v zastávce objížďeno protisměrem
- bezbariérové provedení přechodu včetně směrových a vodicích pásů pro slepé a slabozraké umožňuje pohyb i pro tyto cestující a chodce
- umístění svíslého dopravního značení - dopravní značka zastávky trolejbusu (IP4j) je umístěna vpravo od jízdního pruhu, svíslá dopravní značka Přechod pro chodce (IP6) je umístěna vlevo

Současně došlo ke zlepšení situace pro cestující, díky použití kasselského obrubníku, který umožňuje příjezd vozidla téměř až k nástupní hraně nástupiště. Obrubník současně zajišťuje optimální výšku nástupní hrany tak, aby pro nízkopodlažní trolejbusy byly co nejbližší úrovni podlahy. Tato úprava je tedy vstřícná především osobám se zdravotními problémy a sníženou pohyblivostí.

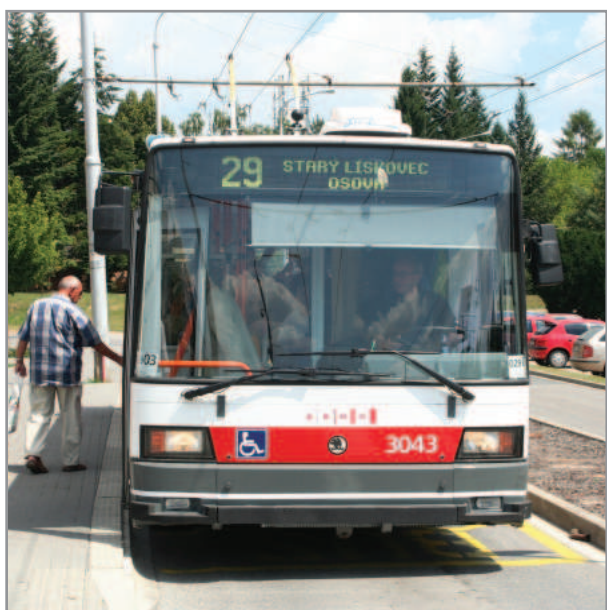
Obrázek 5: Šířkové uspořádání zastávky při zastavení vozidla hromadné dopravy

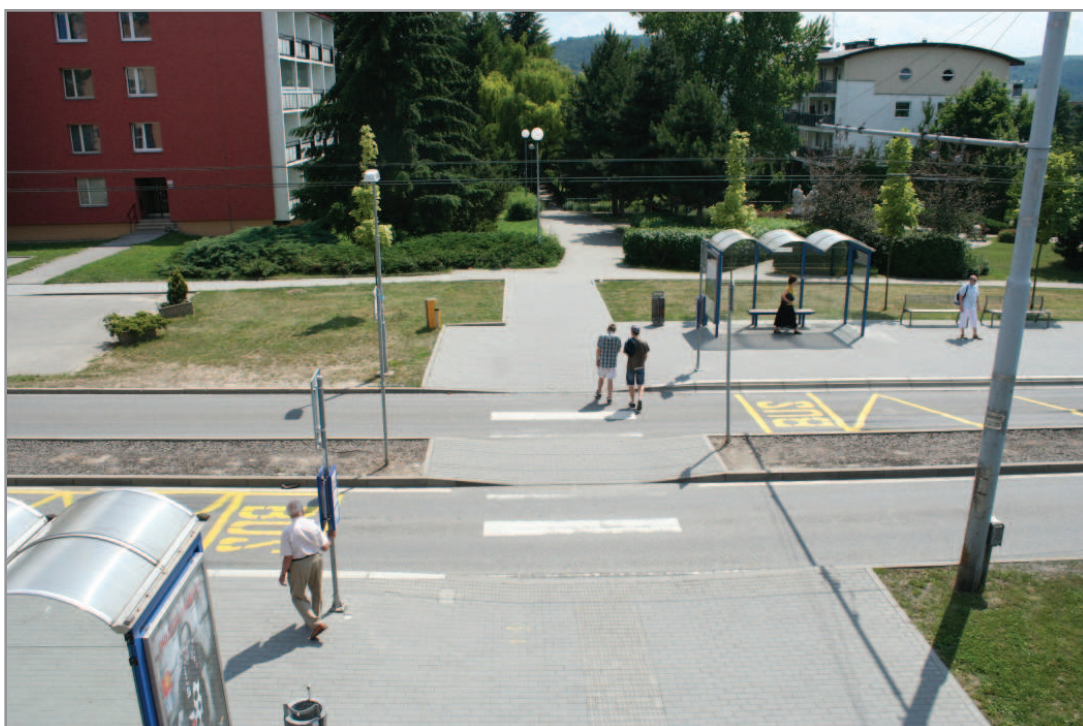
Obrázek 6: Zastávka trolejbusu a její uspořádání s ohledem na chodce:

- dostatečně viditelné vodorovné dopravní značení zastávky autobusu
- přístřešek pro cestující
- dostatečné čekací plochy
- bezbariérový přechod
- výrazný středový dělicí ostrůvek

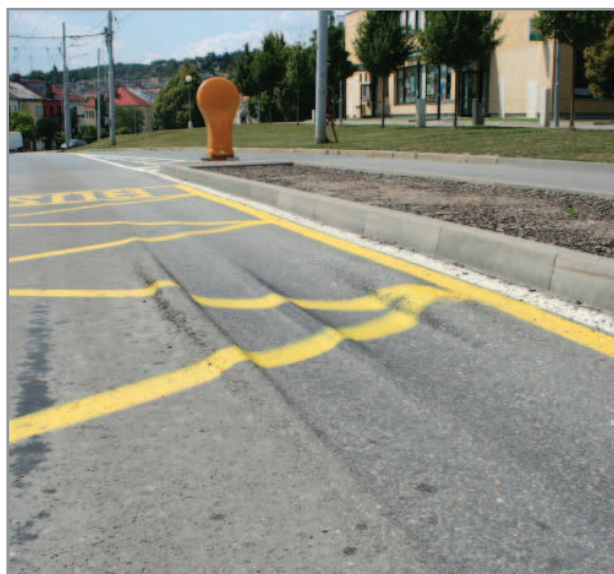
Obrázek 7: Vyjeté koleje v prostoru zastávky hromadné dopravy - špatné odvodnění, problematická jízda cyklistů

- označnick zastávky není v souladu se Zákonem č. 361/2000 Sb.
- zastávka není opatřena signálním a vodicím pásem pro slepce a nevidomé, pouze přechody pro chodce
- technické provedení konstrukce vozovky - vyjeté koleje v místě zastávek (problém především pro cyklisty a z hlediska odvodnění)

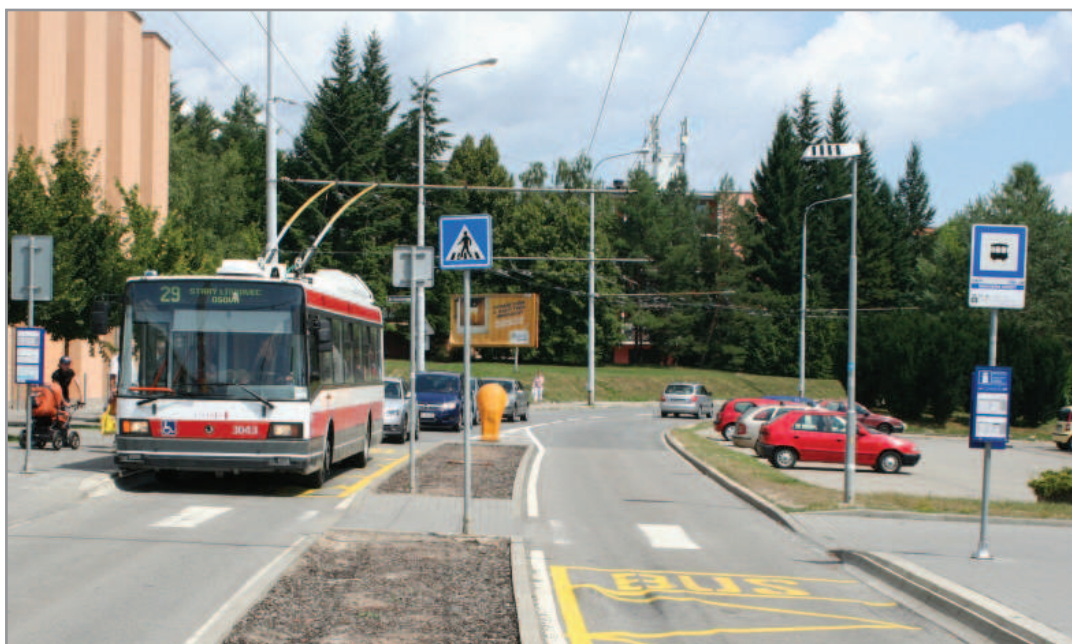
Obrázek 8: Svislé dopravní značení na zastávce - vpravo označnick zastávky hromadné dopravy, vlevo Přechod pro chodce
