## Poznatky z bezpečnostních auditů okružních křižovatek na Novém Zélandu a v České republice

Petr Pokorný, Centrum dopravního výzkumu, listopad 2006

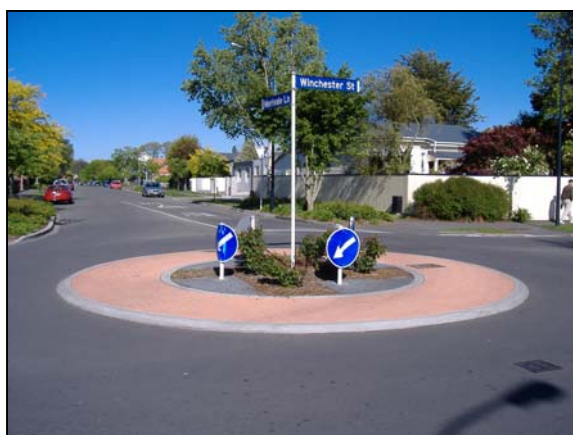
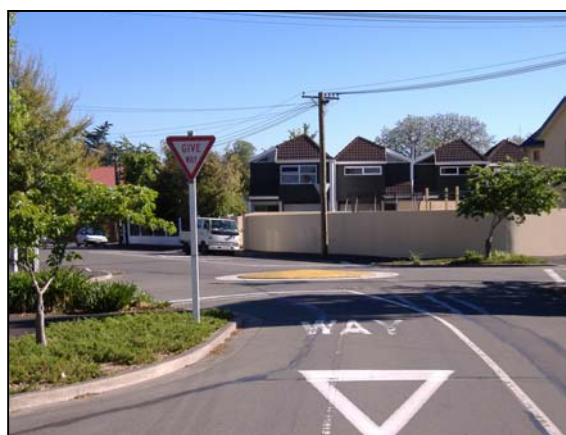
**Obr. 1, 2** Vlevo malá okružní křižovatka na Winchester Street (Christchurch), vpravo mini okružní křižovatka na Holly Road (Christchurch). (foto autor)

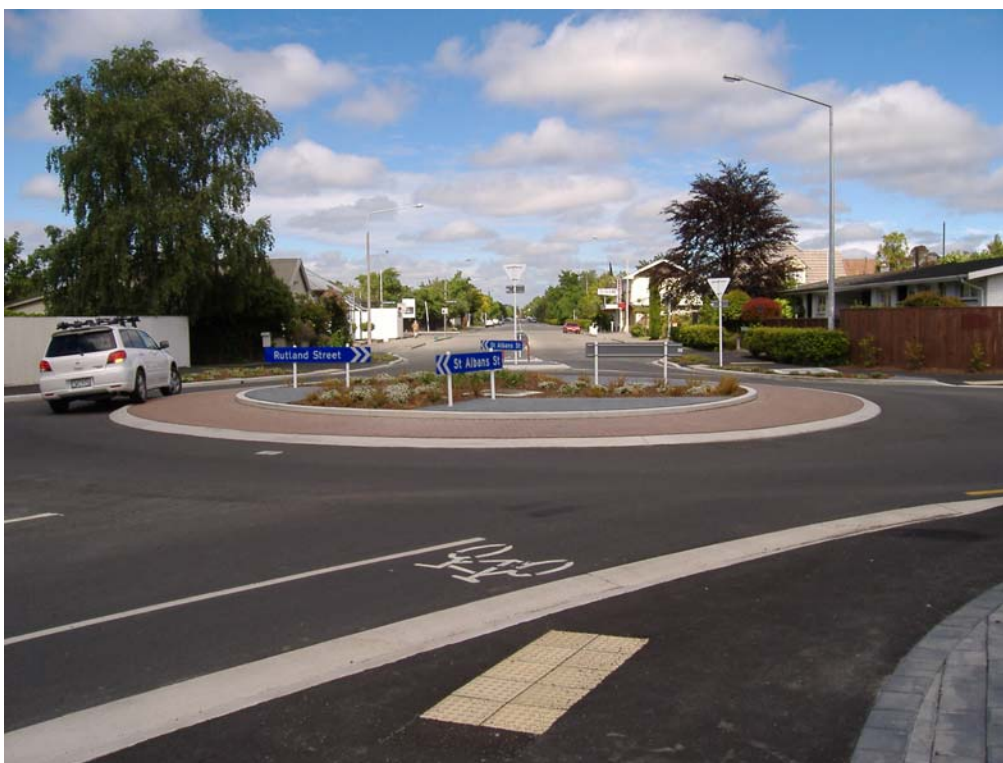
**Obr. 3** - Začátek cyklistického pruhu na výjezdu. Křižovatka na Trafalgar Street, Christchurch (foto autor)

- nevhodná orientace kanálových vpustí
- zejména větší okružní křižovatky představují díky vyšším rychlostem bezpečnostní problém
- nedostatečná šířka jízdních pruhů na okruhu<sup>2</sup>
- nevhodný způsob ukončení jízdního pruhu pro cyklisty před okružní křižovatkou

- správná orientace kanálových vpustí
- dostatečná šířka okružního pásu

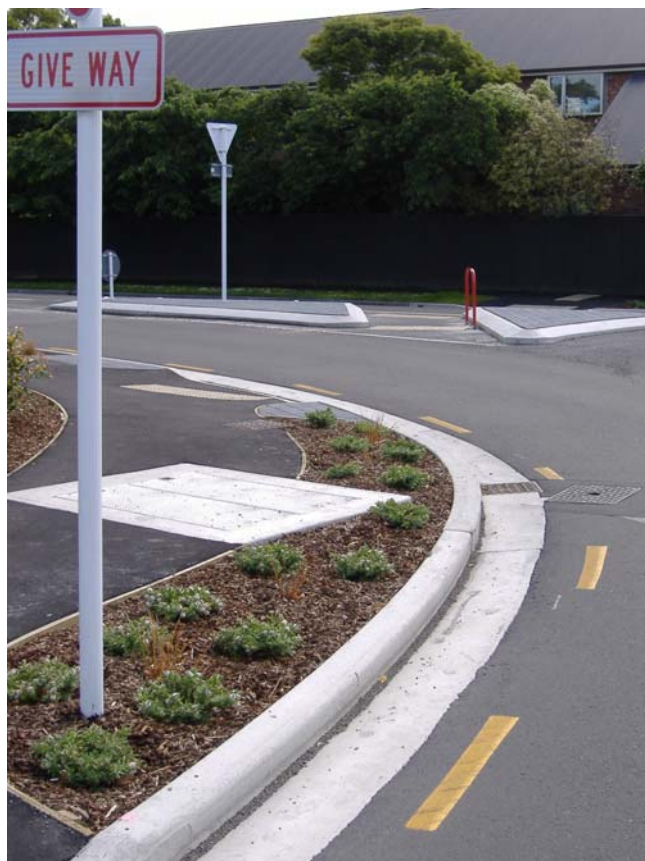
**Obr. 4** - Bezbariérové místo pro přecházení směřované tak, aby byl chodec čelem k přijíždějícím vozidlům.  
Křižovatka na Trafalgar Street, Christchurch (foto autor)

- zřetelné a bezpečné navedení chodců směrem k vhodně navrženým opatřením
- návrh zábradlí, popř. zeleně k usměrnění pohybu chodců
- vždy zajistit dostatečnou vzájemnou viditelnost mezi řidiči a chodci
- všechny přechody navrhnout jako bezbariérové

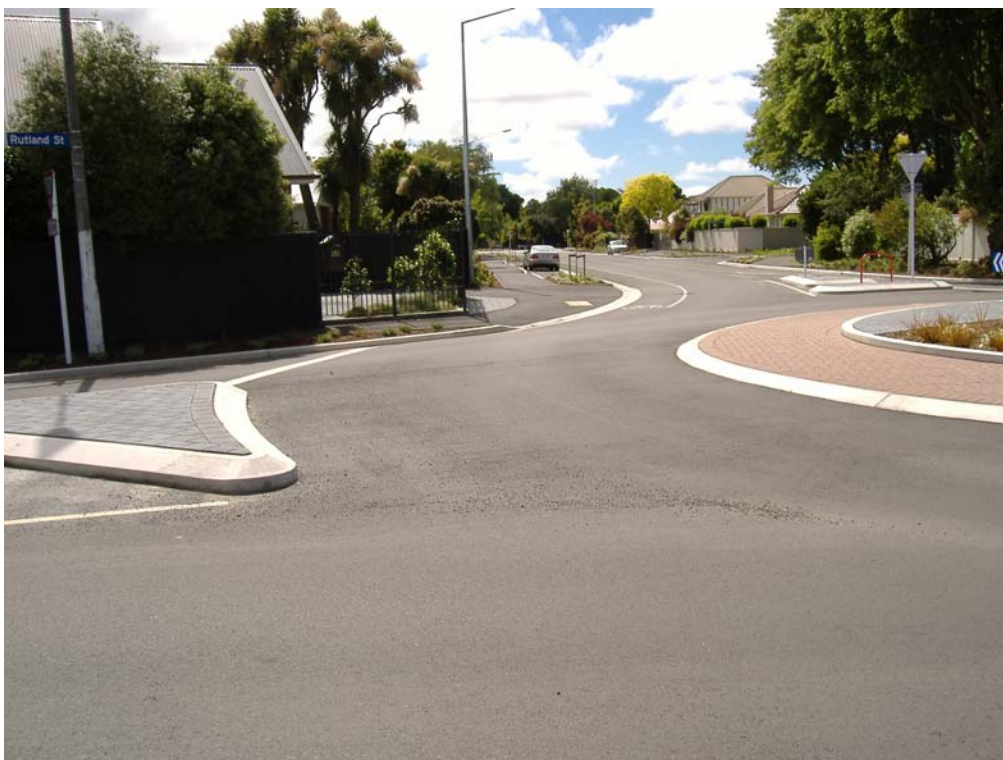
**Obr. 5** – Předimenzovaná šířka jízdního pruhu, vhodné barevné odlišení středového prstence, netangenciální napojení vjezdu – křižovatka na Trafalgar Street, Christchurch (foto autor)

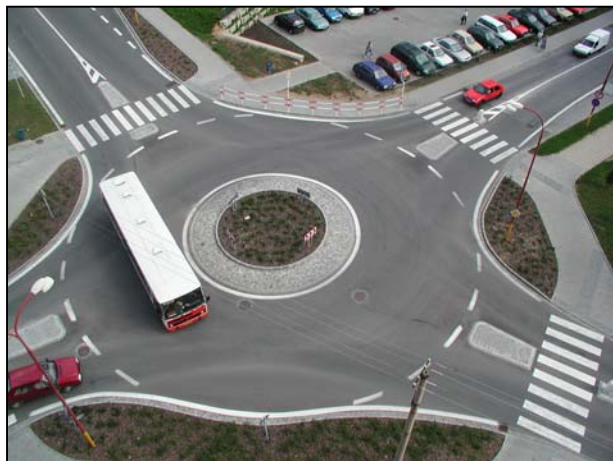
Na obrázku 2 vidíme na první pohled poměrně zdařilou okružní křižovatku, při podrobnějším pohledu však objevíme několik nedostatků:

- ☐ předimenzovaný okružní pás
- ☐ malá šířka středového prstence
- ☐ tangenciální vjezdy
- ☐ přebytečné vodorovné značení na ostrůvcích
- ☐ nevýrazný středový ostrov
- ☐ čela ostrůvků odsazená od obvodu okružního pásu

**Obr. 6** – Příklad malé okružní křižovatky v České republice (foto – archiv CDV)
