# VYUŽITÍ METODY AKUSTICKÉ EMISE K HODNOCENÍ STAVU MOSTNÍCH NOSNÍKŮ

## BRIDGE GIRDERS CONDITION EVALUATION BY ACOUSTIC EMISSION METHOD USE

**Anotace:** Stav železobetonových objektů ovlivňuje řada různých faktorů. Mezi nejzávažnější negativní faktory patří koroze výztuže. Pracovníci Centra dopravního výzkumu a Ústavu fyziky Fakulty stavební VUT Brno se v současné době zaměřili na vývoj diagnostické metody, založené na principu akustické emise, která by měla sloužit pro monitorování strukturních poruch železobetonových a předpjatých konstrukcí, zejména mostů, vyvolaných korozi výztuže. V příspěvku je popsáno měření, provedené při příležitosti rekonstrukce mostu 7-012 Brandýsek na rychlostní komunikaci R7 vedoucí z Prahy směrem na Slaný.

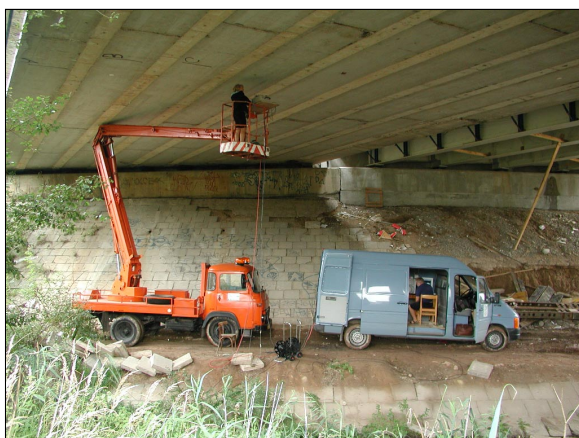
Před každým měřením byl nejdříve vhodně umístěn dřevěný práh, a to tak, aby kolo nákladního automobilu dopadlo co nejbližší místu, kde byly na spodní straně nosníku umístěny snímače. Po celou dobu přejezdu nákladního automobilu přes práh byl kontinuálně snímán signál AE, přibližně v délce 10 sekund. Zvolena byla vzorkovací frekvence 1 MHz. Každý nosník byl měřen opakovaně třikrát. Tímto způsobem proběhlo měření celkem 18 nosníků 173 ve dvou polích mostu.

Obr. 3: Lepení snímačů

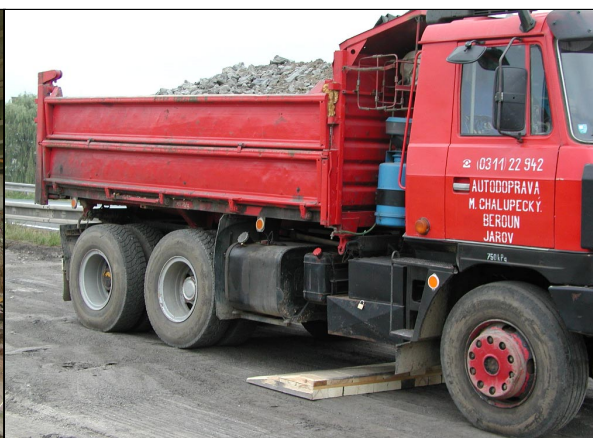
Obr. 4: Přejezd přes práh

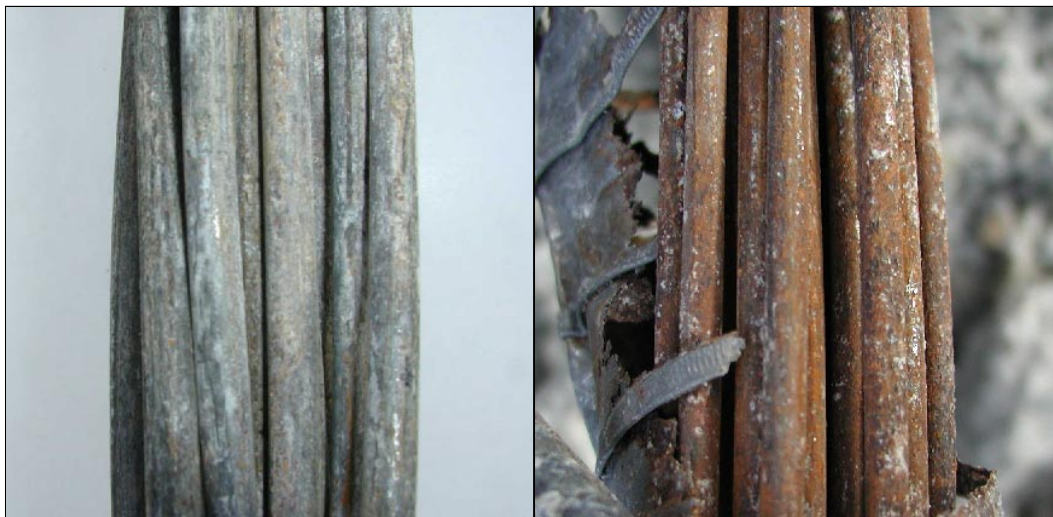
Již před měřením bylo rozhodnuto, že stávající spřažené betonové nosníky typu I 73 budou odstraněny a nahrazeny nosníky ocelovými. Demolice nosníků byla prováděna přímo na místě stavby, pomocí pneumatického kladiva a hydraulických nůžek. Použitím tohoto zařízení byl beton rozbit na malé kousky, konstrukční i předpínací výztuž byla separována a odvezena do sběrný. Během tohoto procesu se naskytla jedinečná příležitost zjištění stavu výztuže. Byla provedena vizuální kontrola jednak v místě měření, dále po celé délce nosníku, včetně stavu kotev a ocelových trubek Sandrik. Zkoumání bylo zaměřeno především na předpínací výztuž, jejíž lana byla tvořena 20 dráty průměru 4,5 mm.

Obr. 5: Stupně koroze k1 a k4

V žádném místě nedošlo k výraznému oslabení průřezu výztuže vlivem koroze. Stav korozního napadení byl pro účely hodnocení rozdělen do 4 stupňů. Do prvního stupně k1 byla zařazena výztuž téměř korozí nedotčená, do posledního čtvrtého stupně k4 byla zařazena výztuž nacházející se v blízkosti kotev, která vykazovala rovnoměrný povlak rzi do tloušťky 0,5 mm, s počátečním výskytem důlkové koroze, viz **obr. 5**.
