Centrum dopravního výzkumu, v. v. i.

Mapa hlučnosti povrchů vozovky D1 před a po modernizaci

Specializovaná mapa s odborným obsahem

Datum: 25. 3. 2024

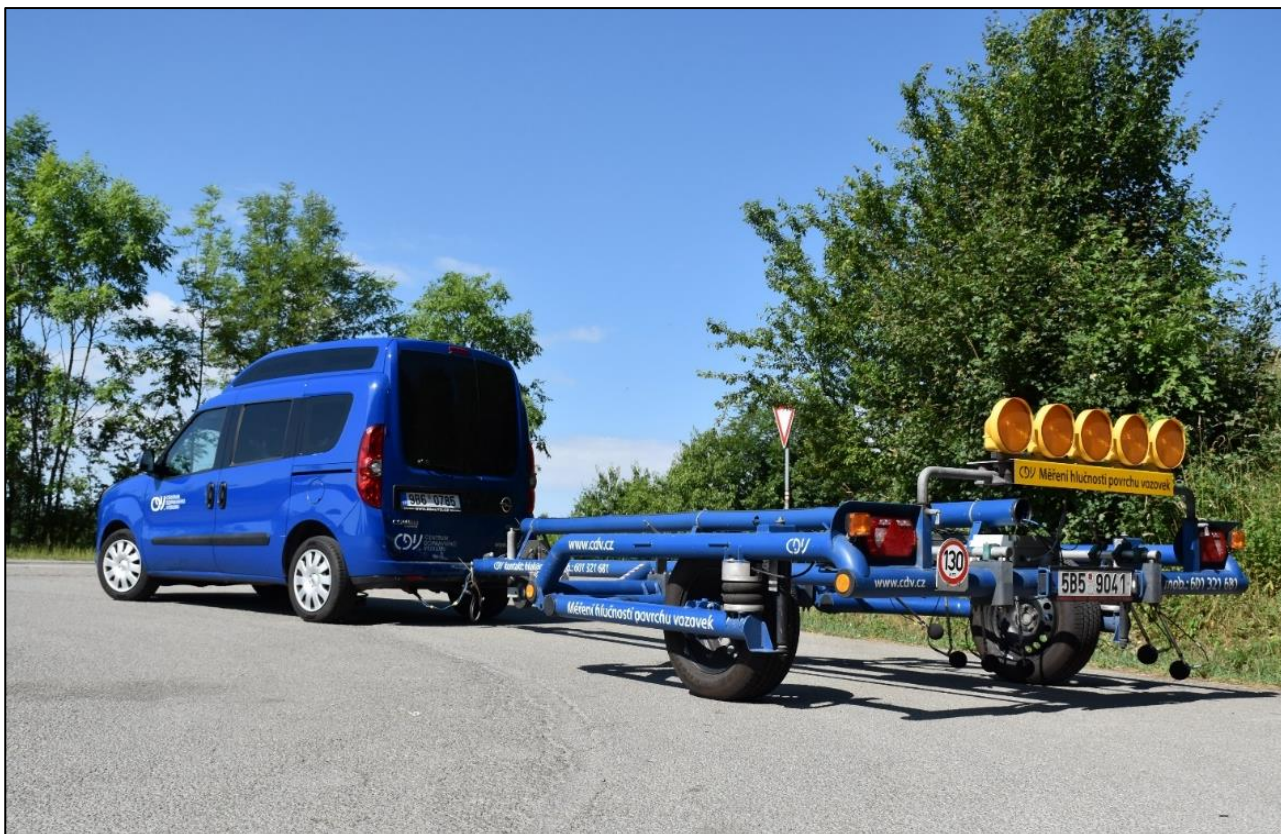
Všechna měření byla provedena pomocí specializovaného otevřeného přívěsu metodou CPX (viz obrázek 6), který splňuje všechny požadavky normy ISO 11819-2 včetně doprovodných norem, a slouží k pravidelnému monitoringu dílčích akustických parametrů na vybraných úsecích pozemních komunikací v ČR. Tato metoda je jediná, kterou CEN/TC 227/WG 5 dlouhodobě doporučuje pro sledování akustických vlastností různých povrchových vrstev na silnicích.

Obrázek 6: Pohled na měřicí soupravu CPX na pozemní komunikaci.

Pro všechna měření byla použita pneumatika Uniroyal Tigerpaw 225/60 R16 SRTT (viz obrázek 6 a 7). Tato pneumatika je kromě normy ISO/TS 11819-3 doporučována také automobilovým průmyslem jako standardní pneumatika pro referenční zkoušky podle normy ASTM F2493 [20]. Norma ISO/TS 11819-3 popisuje použití pneumatiky při měření CPX a způsob skladování pneumatiky, včetně maximálního opotřebení, tak aby se korekce tvrdosti pneumatiky vešla do definovaného intervalu. Aby se minimalizoval vliv opotřebení a degradace, používala se pro účely měření každý rok nová pneumatika.

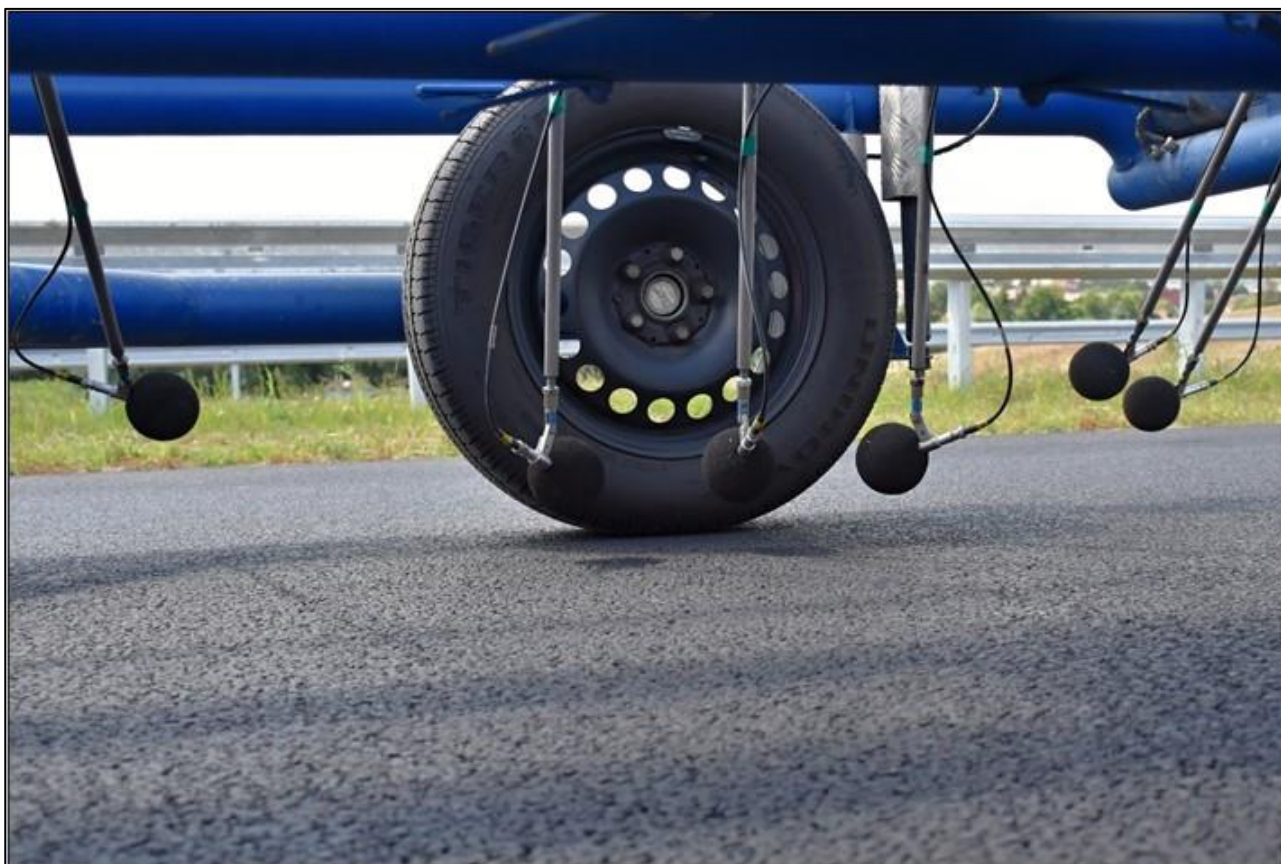
Okolo referenční pneumatiky P1 dle ISO/TS 11819-3 je rozmístěna v definovaných polohách šestice měřících mikrofónů, zaznamenávající akustický tlak odvalující pneumatiky po vozovce, kdy synchronně jsou měřeny i další parametry (rychlost, teplota povrchu a vzduchu), detail rozmístění viz obrázek 7.

Obrázek 7: Referenční pneumatika s detailem rozmístění jednotlivých mikrofonu v definovaných vzdálenostech.
