Silnice I/43, II/365 a III/3744

Okružní křižovatka a přilehlé úseky

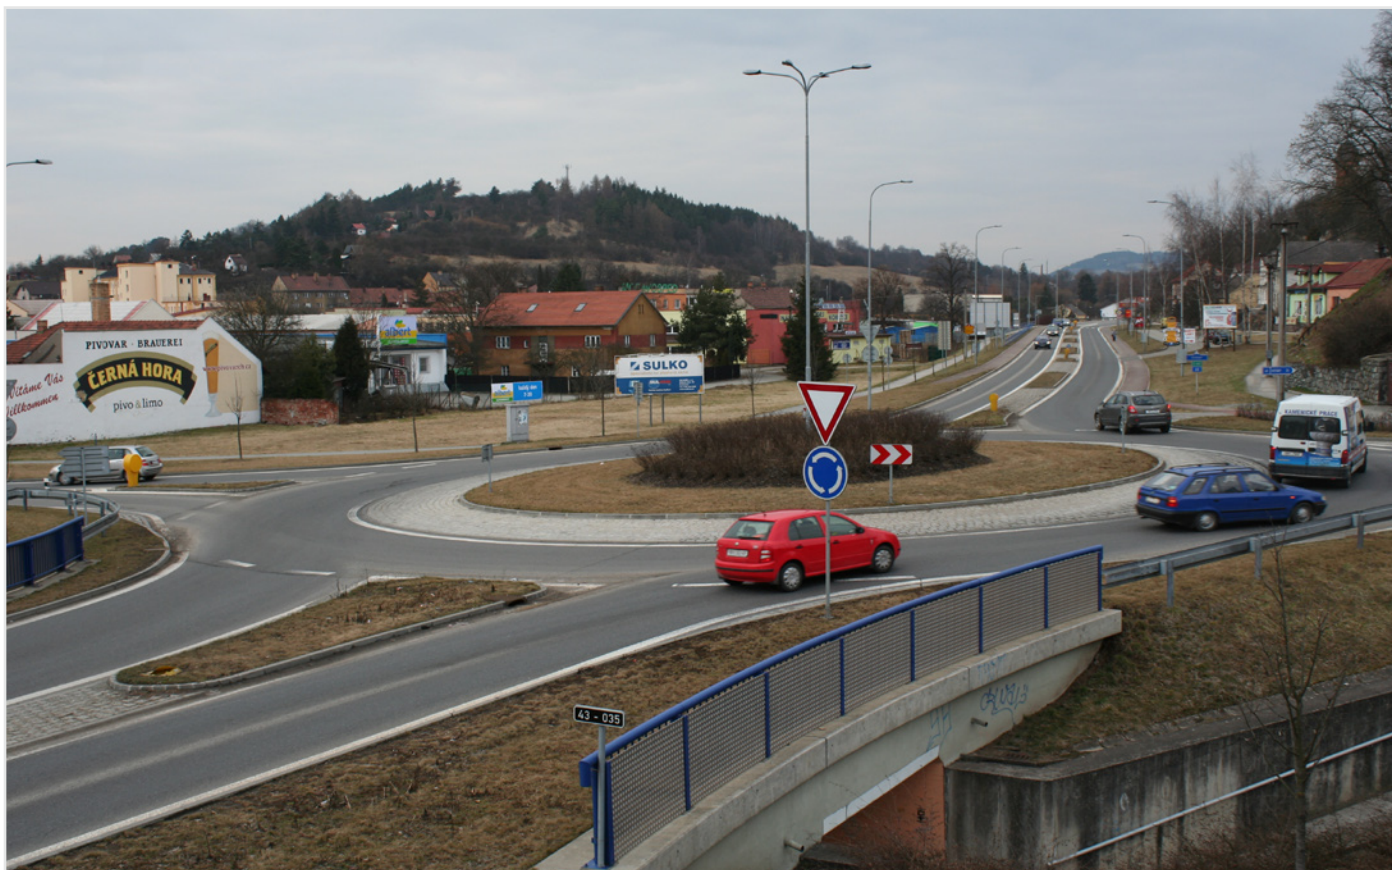
Obrázek 1: Okružní křižovatka - pohled ze směru od Brna, je zde patrné fyzické zklidnění průtahu v centrální oblasti města, provedení okružní křižovatky i vedení podchodu pod větví silnice I/43 na Brno

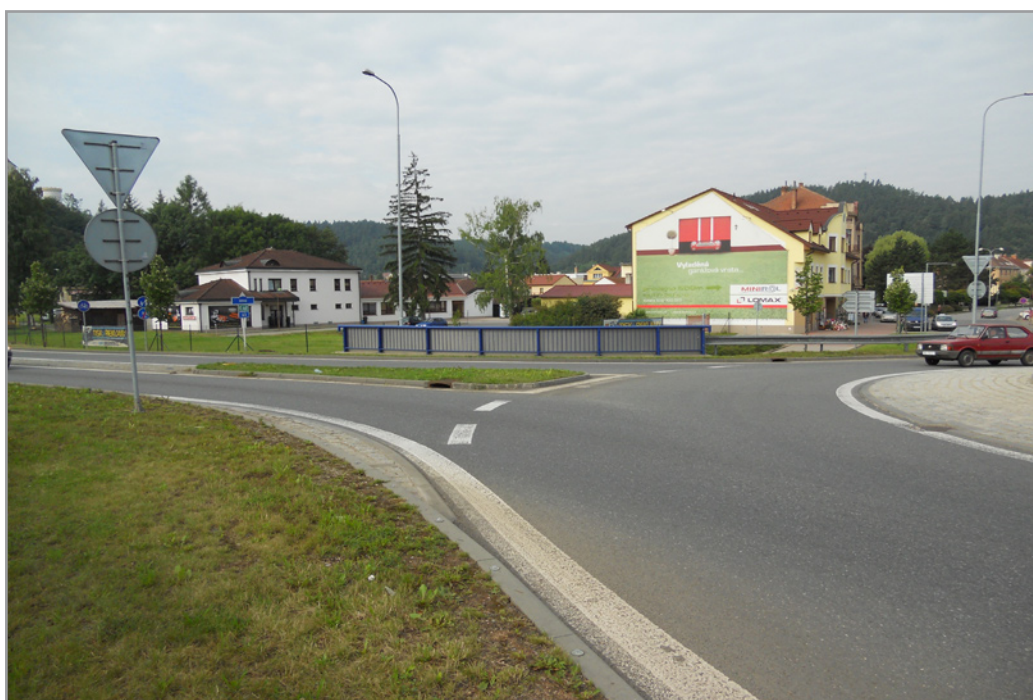
Obrázek 3: Zde je patrný šířkový profil jízdního pruhu na okružní křižovatce v místě napojení větve I/43 ve směru od Brna. Za povšimnutí stojí odvodnění vozovky pomocí podobrubníkových vpustí

- šířka jízdního pruhu na okružní křižovatce, provedení vjezdových větví a úhel vjezdů do křižovatky usměrňují a zpomalují řidiče
- šířka dlážděného prstence 3,5 m umožňuje bezproblémový průjezd křižovatkou všech typů vozidel

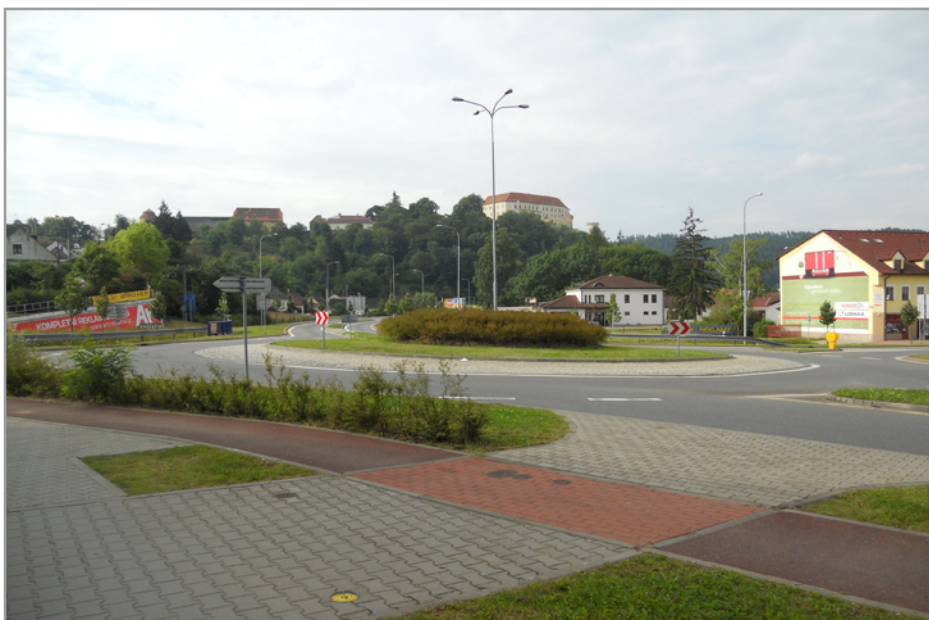
Obrázek 4: Pohledem na okružní křižovatku ve směru na Brno. Je zde viditelné vedení cyklistické stezky okolo okružní křižovatky

- jednosměrné jízdní pruhy pro cyklisty jsou samostatně vedené podél větvích silnice I/43 o šířce 1,5 m, v oblasti okružní křižovatky jsou svedeny na chodník.

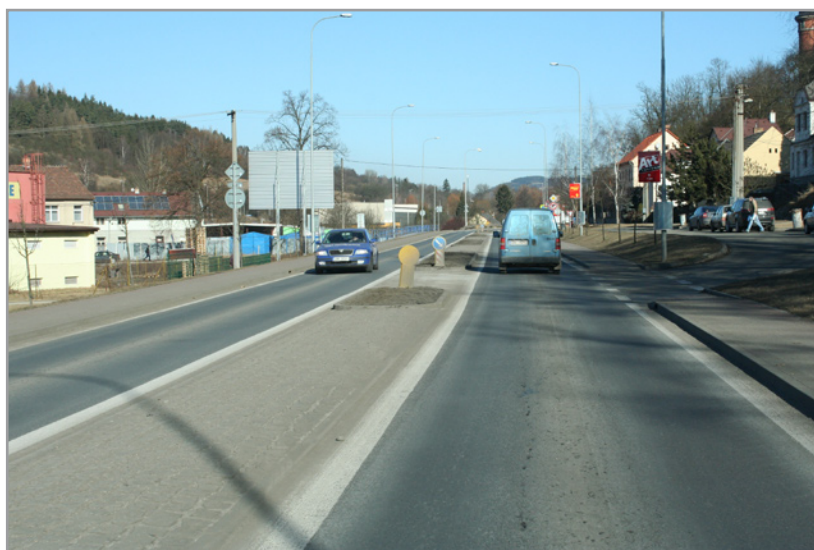
Obrázek 5: Přerušení dělicího pásu v místě potřeby odbočení

Čtyřramenná okružní křižovatka s fyzickými ostrůvky na vjezdech, zelený střední ostrov s dlážděným prstencem, řešení cyklistů v úseku u křižovatky na větvích silnice I/43, středový dělicí pás proveden přerušovaně (zeleň-dlažba) tak, aby mohla vozidla rychlé záchranné služby přejíždět dle potřeby, podpora přecházení chodců pomocí ochranných ostrůvků, zúžení vedlejších vjezdových větví tak, aby byla zkrácená délka pro přecházení.

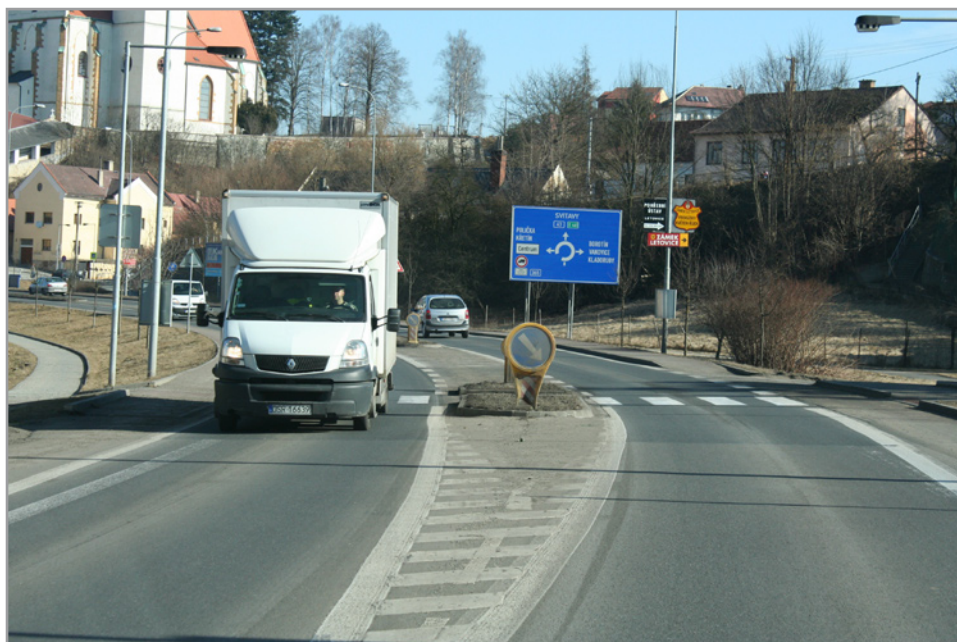
Obrázek 6: Provedení přechodu na větvi silnice I/43 - přecházení na dvakrát a fyzická ochrana chodců vede ke zvýšení bezpečnosti chodců, současně je přechod pro chodce dostatečně viditelný a řidič vozidla včas chodce zaregistruje a lépe respektuje jeho „přednost“ na přechodu.
