Silnice I/43 - ulice Pražská

Přechod pro chodce

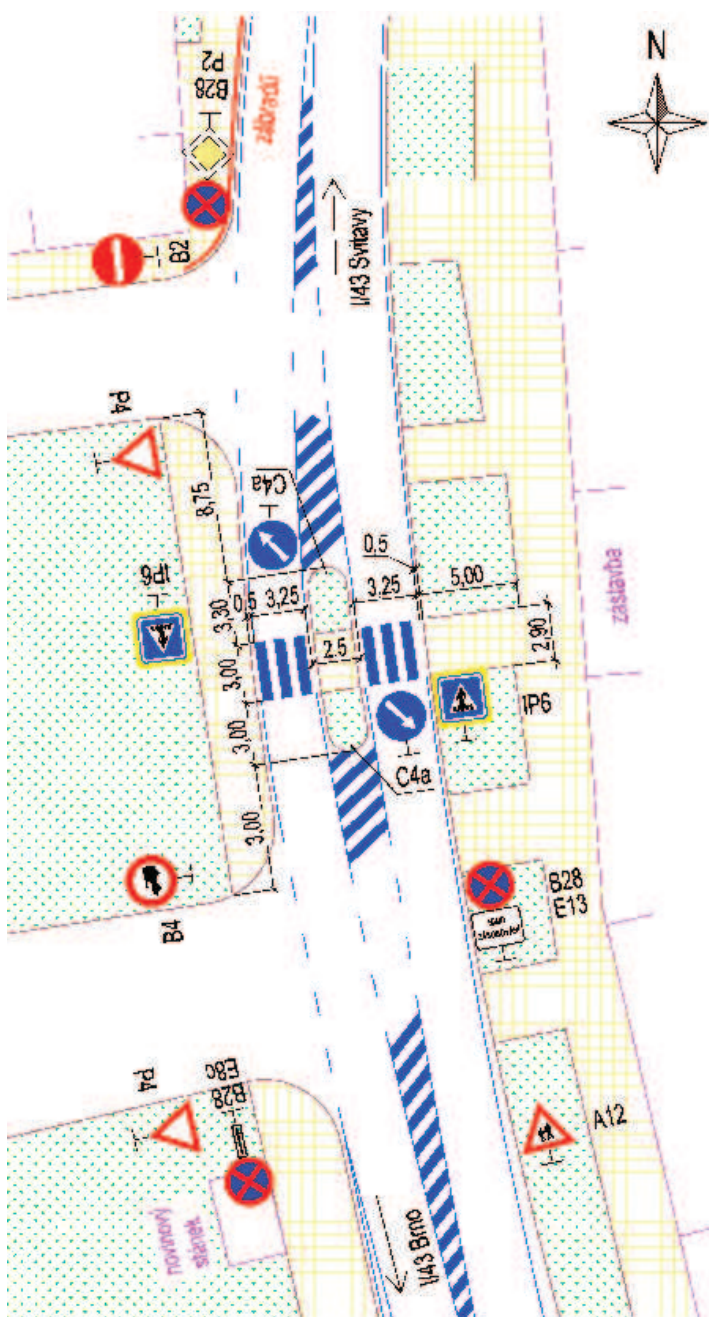
Obrázek 2: Schéma dopravního řešení přechodu pro chodce

- šířka ostrůvku 2,0 m není pro chodce z hlediska bezpečnosti dostatečná, především pro chodce vedoucí kolo, nebo kočárek
- délka středního ostrůvku ve směru jízdy vozidel 3,5 m zvýrazňuje přechod pro chodce, ale z hlediska bezpečnosti by bylo vhodnější provést ostrůvek delší
- vzhledem k reflexním prvkům je viditelnost opatření dostatečná
- provedení přechodu je bezbariérové, což je v souladu s požadavky a platnými předpisy
- šířku jízdního pruhu by bylo vhodné ještě upravit, stávající stále může svádět k vyšší rychlosti, než je v obci dovolená
